# 從美國海軍「本田岬海難」 探討航安風險管理

Innocent Tragedy-Lessons Learned from a Devastating Incident  
in the US Navy

海軍中校 陳彥名

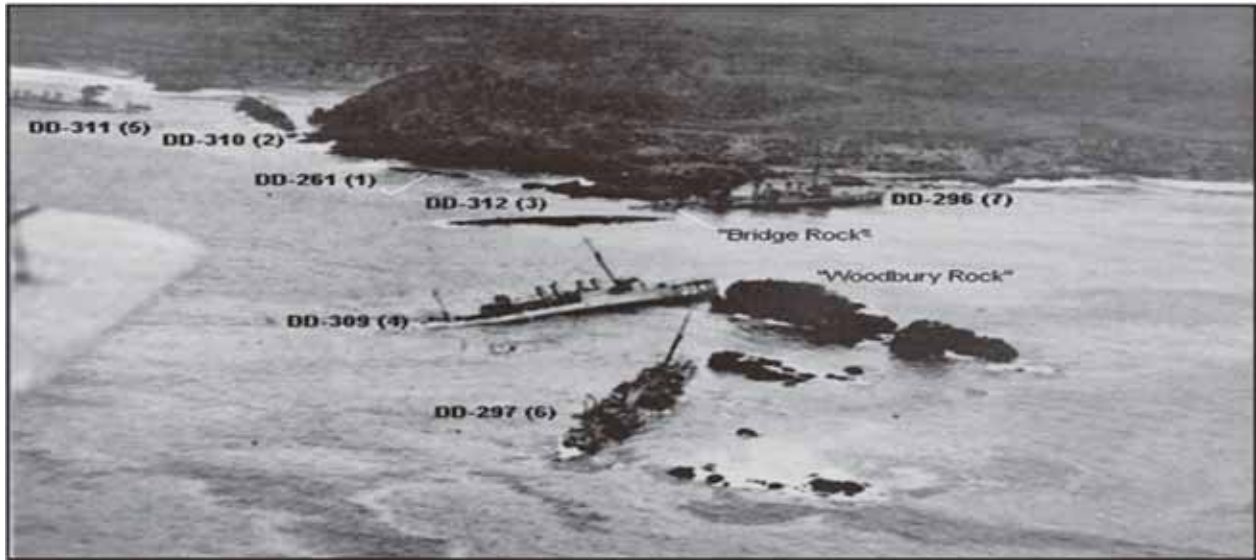
圖一：美軍觸礁、擱淺翻覆的7艘驅逐艦

說明：艦名依序為「達菲261」、「S.P.李310」、「陽312」、「伍德貝里309」、「尼可拉斯311」、「富勒297」、「喬卡尼296」等7艘。

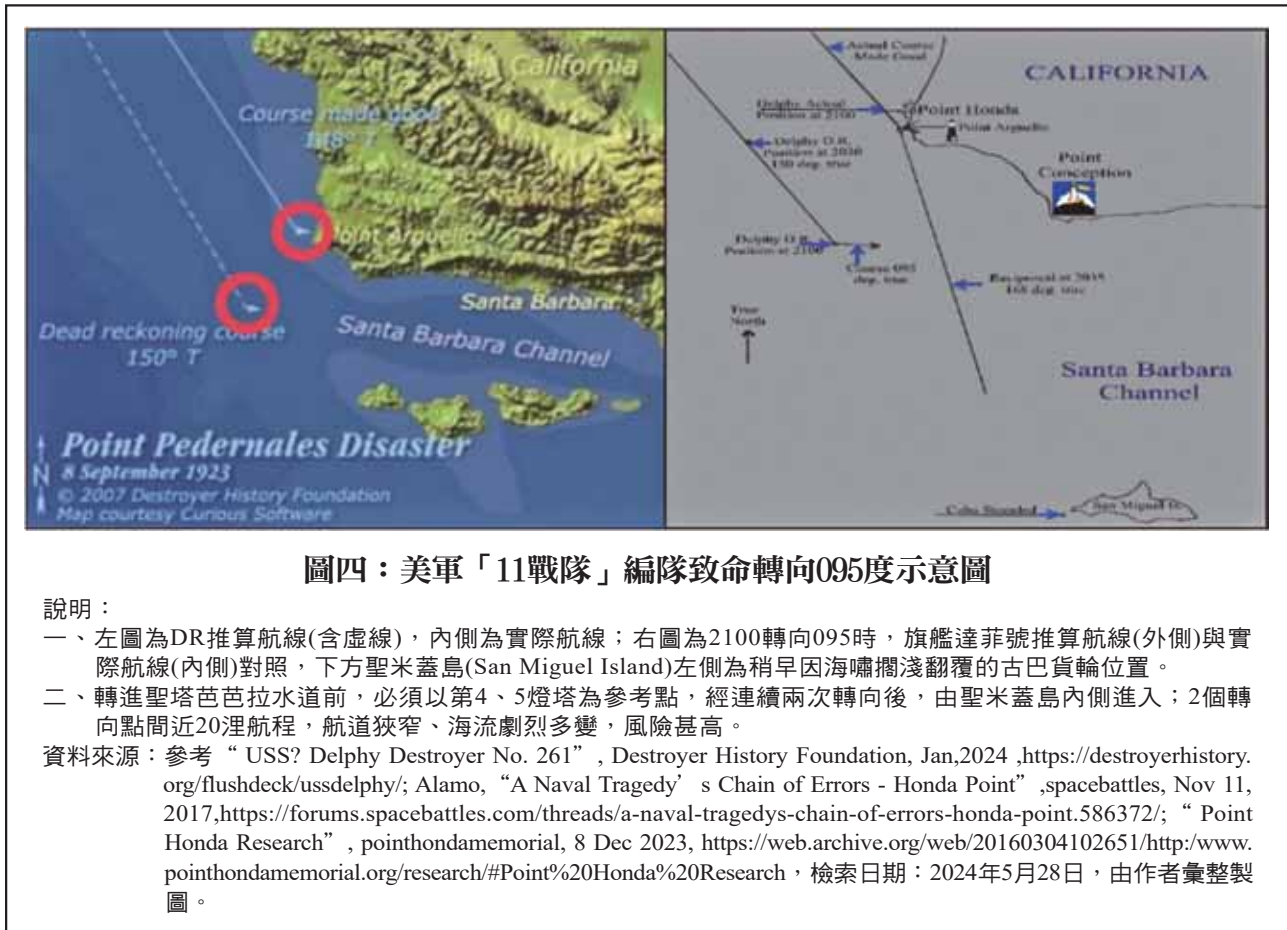
推算船位正確無誤，再過一會就該到達轉向點(戰隊將於第四燈塔外側8浬處穿越)，然後轉向朝第五燈塔「孕岬」走一小段，即駛入聖塔芭芭拉水道；而布洛吉中尉則認為，依南下一路上獲得的方位線來看，旗艦實際位置應該還在「阿古勒岬」燈塔北端，而且離岸頗近，由於戰隊長選擇相信艦長的分析，認為船位已通過「阿古勒岬」，且深怕高速試俾任務無法達成，後續無法向支隊長解釋；因此，下達了「轉向」095的命令。<sup>16</sup>跟隨在後面的13艘僚艦，在旗艦轉向後，也一一左滿舵轉向；但四周濃霧籠罩，也很難看清楚其他船隻的踪影，此時最危險及致命的「魔鬼顎」(The Devil's Jaw)就正在眼前(如圖四)。

(一)2104時「33區隊」首先開始轉向，旗艦「達菲」(DD-261)和尾隨的「S. P. Lee」(DD-310)率先駛入危險海域，第一個出事的卻是第3艘「Young」(DD-312)，該艦劃過礁石，右舷隨即開了大洞，瞬間灌入成噸海水，隨即側傾翻倒，輪機艙間的20多名水兵，天旋地轉般墜入黯黑深淵；而為首的兩艦尚不知情，繼續對著前

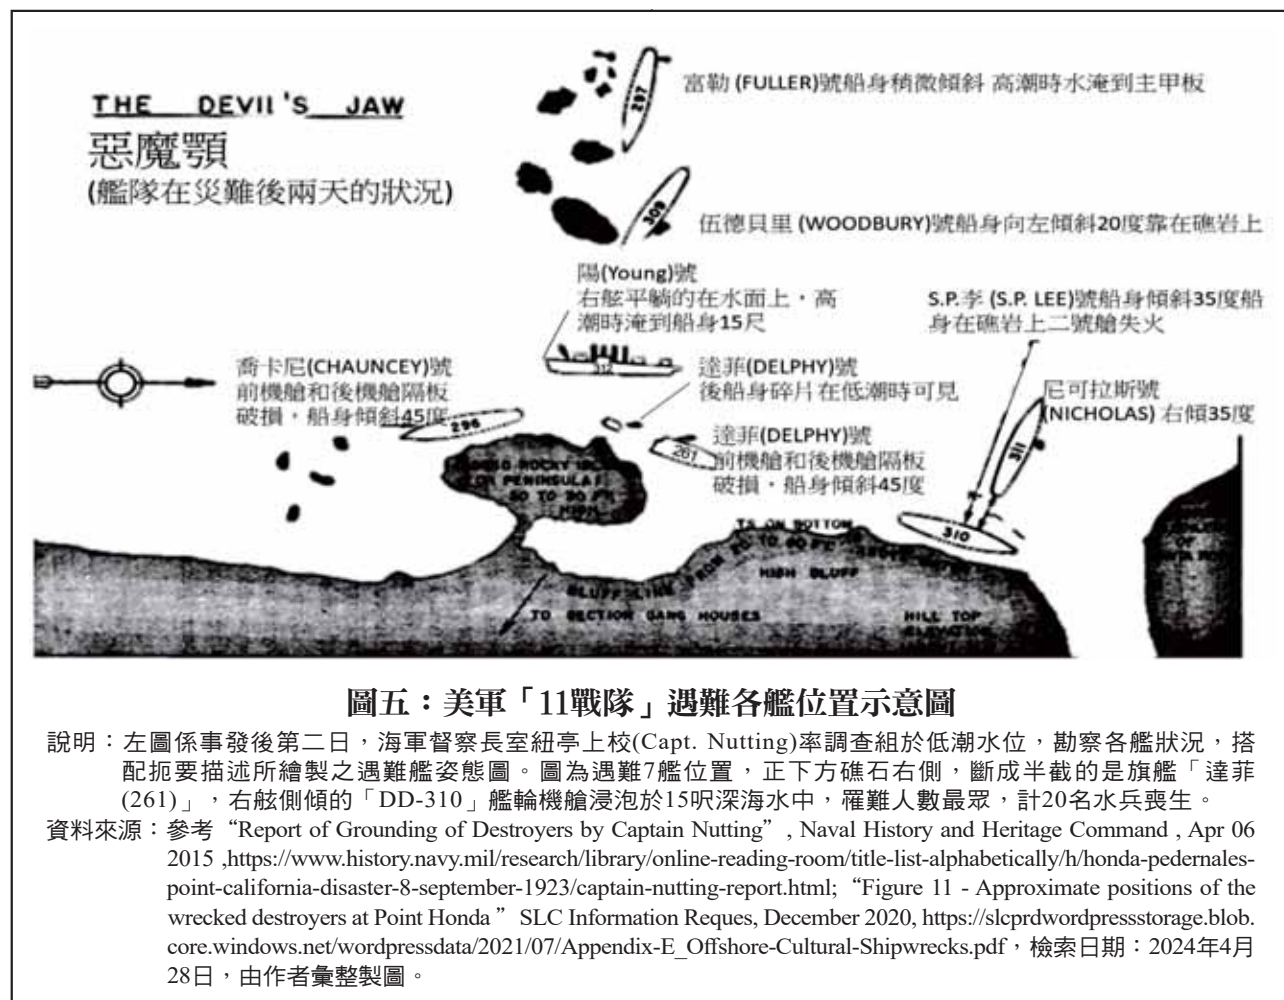
方暗礁疾馳。一分鐘後，旗艦「達菲」艦艏插進一群近岸礁石裡，由於船速過快，加上千噸艦體的慣性動能下，船身陷在礁石堆中，卡住動彈不得，迫使緊跟在後的「S. P. Lee」(DD-310)倒俚急煞但仍觸礁擱淺。戰隊緊急發送兩道電文給屬艦，包含「遠離西面海域」、「緊急轉向左舷90度」。但為時已遲，後續的「Woodbury」(DD-309)、「Nicholas」(DD-311)兩艦相繼觸礁。這時，距離旗艦轉向不過才5分鐘光景，領先的33區隊等5艘艦，一一發生意外，沒有倖免。

(二)「33區隊」後方的「31區隊」旗艦「Farragut」(DD-300)發覺前端有異，連忙減速倒俚後退，其後方「Fuller」(DD-297)艦也隨之急煞，雖緊急偏向一側，卻也闖進一團礁石隨即失去動力。領隊的「Farragut」平安撤退到後頭深水海域，後續3艦也都及時全速倒俚抽身，其中「Somers」(DD-301)在倒俚時，船底仍擦撞暗礁，所幸不嚴重也無礙航行；而最不幸的是區隊殿後艦「Chauncey」(DD-296)，在倒俚後退時跟著觸礁擱淺(如圖五)。

在事故發生前乙週，日本神奈川縣橫濱市當地時間9月1日上午11時58分，發生芮氏規模8.1級之「關東大地震」(1923 Great Kantō Earthquake)，達60呎(約18公尺)高的海嘯，不僅席捲日本，巨浪更橫跨太平洋，數日後擴散至美西沿海。在9月4日於西部洛杉磯港外，就觀測到20呎(約6公尺)高的巨浪。<sup>19</sup>一艘客貨兩用郵輪就此次於海難事發前16小時(1923年9月8日清晨4點30分)，於聖塔芭芭拉水道北端的聖米蓋島近岸擱淺遇難(同圖五)，由此可知，海嘯造成的強勁海流，容易將附近
