# 從美國海軍「本田岬海難」 探討航安風險管理

Innocent Tragedy-Lessons Learned from a Devastating Incident  
in the US Navy

海軍中校 陳彥名

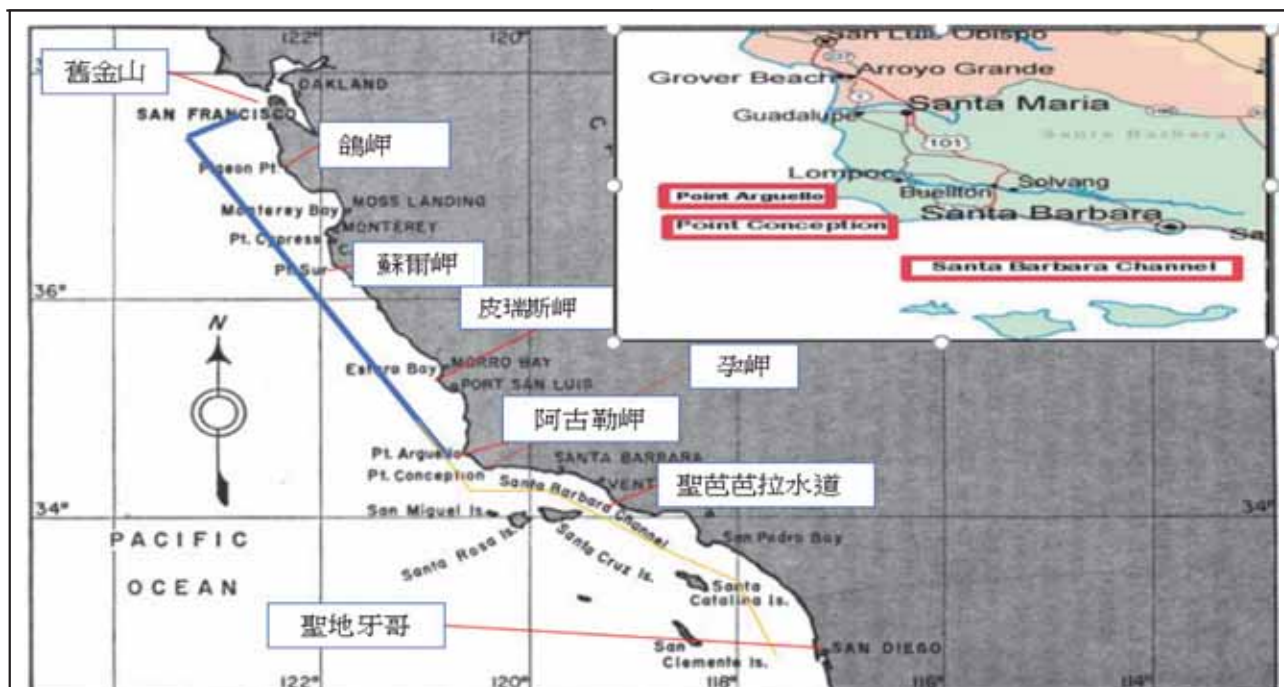
圖二：美軍「11戰隊」編隊航線示意圖

說明：南下沿途通過重要燈塔，依序是鴿岬(Pigeon Point)、蘇爾岬(Point Sur)、皮瑞斯岬(Point Piedras Blanca's)、阿古勒岬(Point Arguello)及孕岬(Point Conception)後，進入聖塔芭芭拉水道(如小圖)。

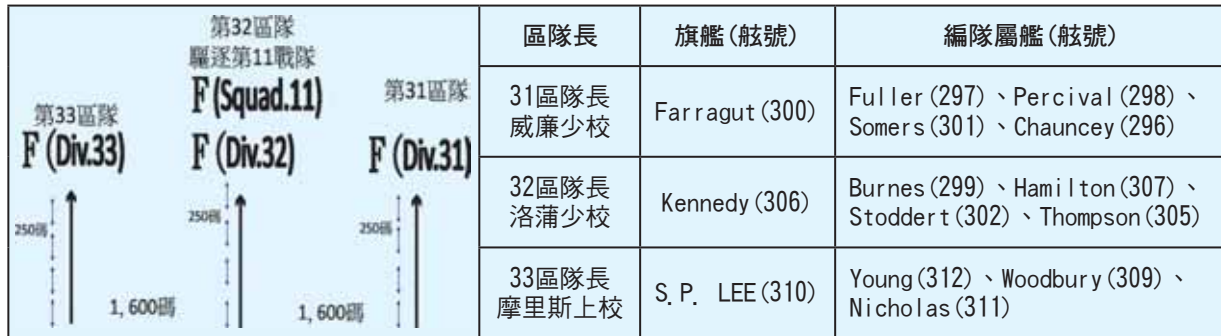
圖三：美軍「驅逐艦第11戰隊」編隊航行示意圖

說明：「驅逐艦第11戰隊」由戰隊長瓦森上校率隊，駐旗艦「達菲(Delphy)」，位置在32區隊前方。
